れんがのエイジング処理技術について

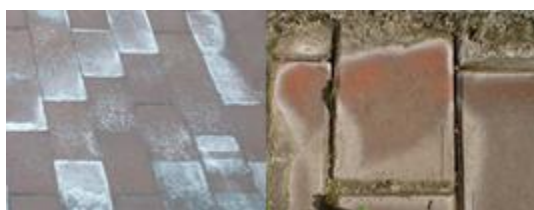
エイジング処理の参考にするため、碧南市内の公園などに施工されているれんがを調査したところ、白色、白土色に経年変色したものを確認しました(図1)。れんが近傍の石灰分や土壌成分がれんが表面に析出したため、このような変色が起きたと考えられます。

図1 経年変色したれんが
(左：白色、右：白土色)

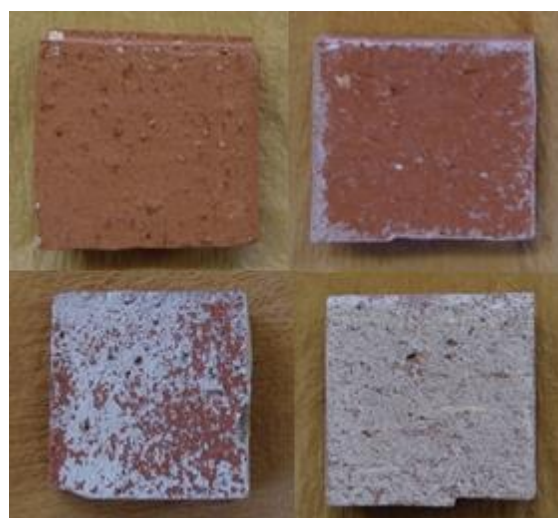
水に消石灰を0.5wt%添加した薬液400mlを調製し、室温、50℃、60℃、80℃の各温度条件で試験体全体を7日間浸漬しました。浸漬後は流水で1～2分間洗浄後、30℃で4～6日間乾燥し、表面色を観察しました(図2)。

室温で浸漬した場合は変色が生じず、浸漬温度50℃の条件では縁部分が白色に変色しました。浸漬温度60℃の条件では表面の大部分が白色化し、浸漬温度80℃の条件では表面全体が白色化しました。浸漬温度60℃のときの表面色が、自然条件下で経年変色したれんがに最も近い色を示しました。

図2 変色試験結果(左上：室温、右上：50℃、左下：60℃、右下：80℃)

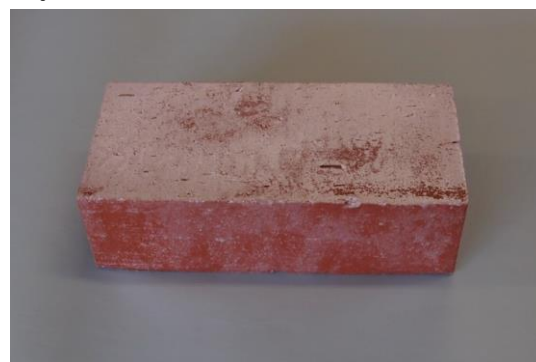
エイジング処理をしたれんがの外観を図3に示します。れんがの上面が強く白色化されていた一方で側面の変色は薄く、全体として不均一な外観となりました。色彩計を用いて上面白色部と経年変色したれんが白色部を測色した結果、色差 ΔE^* は5.9であり、比較的近い値が得られました。

図3 エージング処理後の普通れんが

前述の薬液に普通れんが全体を浸し、60℃で7日間浸漬処理しました。浸漬後は流水で1～2分間洗浄後、30℃で14日間乾燥しました。
